Turbolader

Mazda 6 (GG,GY), MPVII (LW)

Motorcode: RF5C

**Hinweise auf Probleme oder Ausfall des Turboladers:
Ölverlust, laute Geräusche, erhöhtes Lagerspiel**

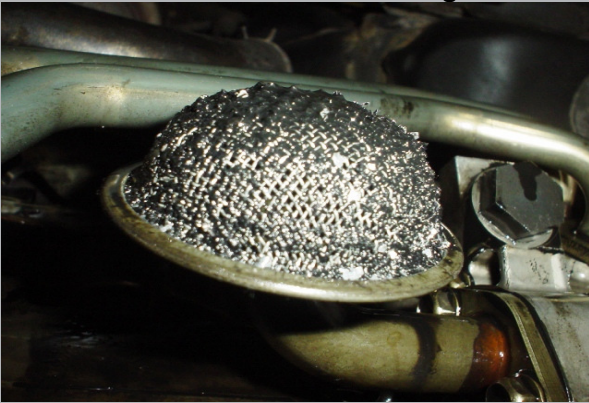
Bei Erneuern des Turboladers sollte grundsätzlich das Ölsieb der Ölpumpe in der Ölwanne auf Ölverschmutzung kontrolliert werden (siehe Bild).

Durch lockere oder gelöste sowie undichte Injektoren können Russpartikel in den Ölkreislauf gelangen und das Ölsieb verschließen, so dass es zum Ölmangel am Turbolader bzw. Verschmutzungsproblem im Motorölkreislauf kommen kann. Injektoren auf festen Sitz prüfen und bei Bedarf neu abdichten.

Zudem sollten die Injektoren auf festen Sitz und Dichtigkeit geprüft werden, um eine zusätzliche Ölverschmutzung zu vermeiden.

Außerdem ist eine Motorspülung alle 60.000 km zu empfehlen, um weiteren Schäden vorzubeugen.
