Turboladerschäden an PSA-Motoren 1.6 HDi (9HX) und 1.6 HDi (9HY/9HZ) erfordern intensive Reparaturmaßnahmen

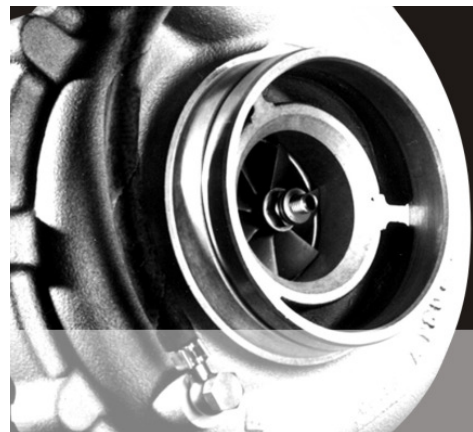
Sieb in Hohl-
schraube
der Ölzulaufleitung
zugesezt

Ölverschlam-
mung
des Radial-
lagers

Lagerstellen
der
Welle be-
schädigt
durch Öl-
mangel

Verdichterrad an
Verdichter-
gehäuse
angelaufen

Turbinenrad an
Turbine-
gehäuse
angelaufen
