Mögliche Gründe für Verspannung und Biegebelastung des Stoßdämpfers

Korrekte Montage von Stoßdämpfern in Konstruktionslage

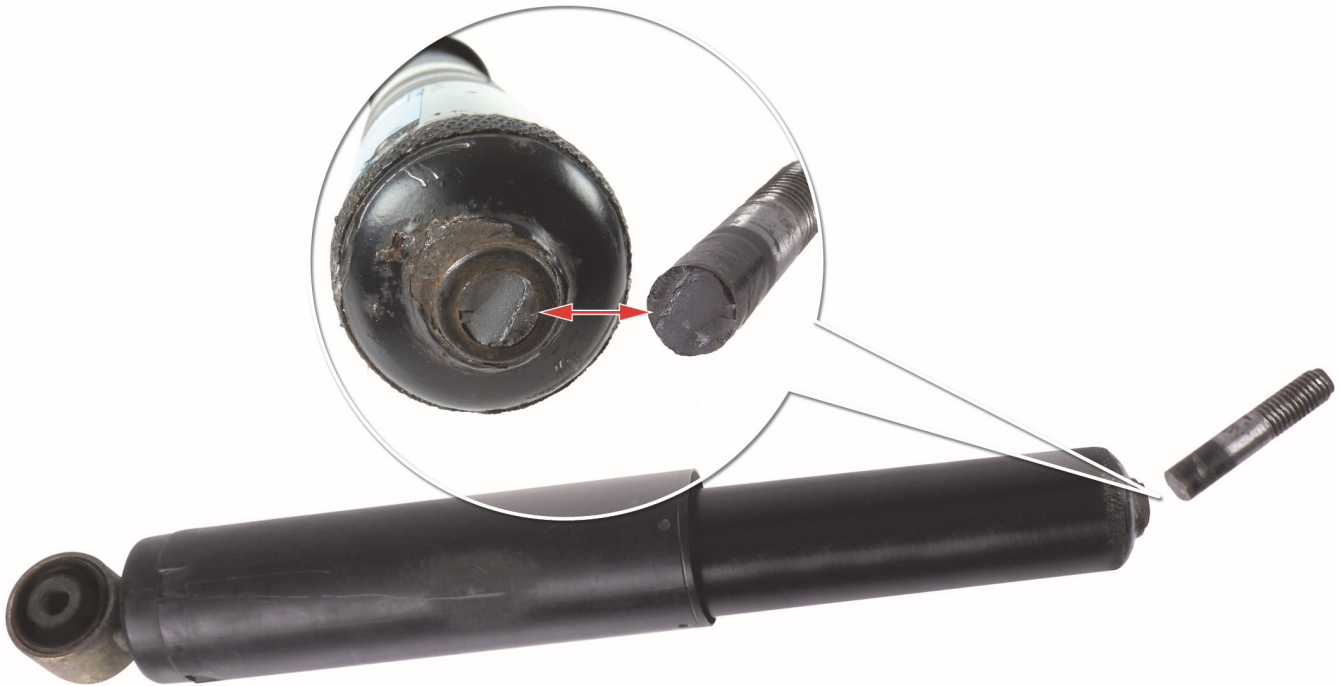
Abb. 1: Stiftgelenk durch wechselnde Biegebelastung gebrochen.

- Fehler bei der Montage: Stoßdämpfer verspannt eingebaut, d.h. nicht in der Konstruktionslage angezogen.
- Befestigungspunkte des Stoßdämpfers fluchten nicht.
Mögliche Gründe:
 - Gelenkspiel zu groß / Gummimetalllager defekt (Abb. 3)
 - Falsch eingestellte Achsgeometrie
 - Fahrzeug durch einen Unfall beschädigt oder Unfallschaden nicht fachgerecht instandgesetzt.

1. Fahrzeug auf Unfallschäden und sonstige Schäden prüfen.
2. Stoßdämpfer bei angehobenem Fahrzeug einsetzen und **handfest** anschrauben.
3. Fahrzeug absenken, so dass es auf den Rädern steht (Konstruktionslage).
4. Schrauben mit dem vom Fahrzeughersteller vorgeschriebenen Anzugsmoment anziehen.

Stoßdämpfer in der vom Fahrzeughersteller vorgegebenen Konstruktionslage des Fahrzeugs mit dem vorgeschriebenen Anzugsmoment befestigen.

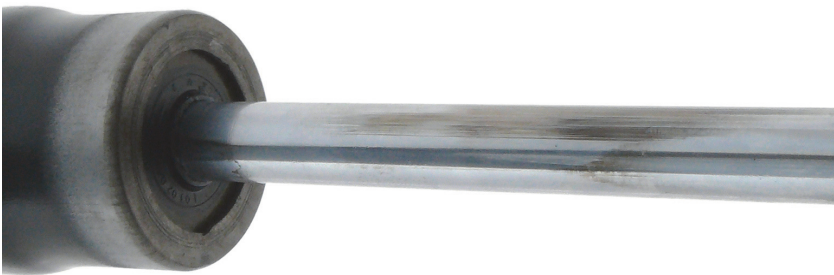
Abb. 2: Chromschicht der Kolbenstange durch verspannten Einbau einseitig abgenutzt

Falsche Montage führt zu vorzeitigem Ausfall von Stoßdämpfern. Die Stoßdämpfer können undicht werden, ein schlechteres Ansprechverhalten haben und Geräusche verursachen.

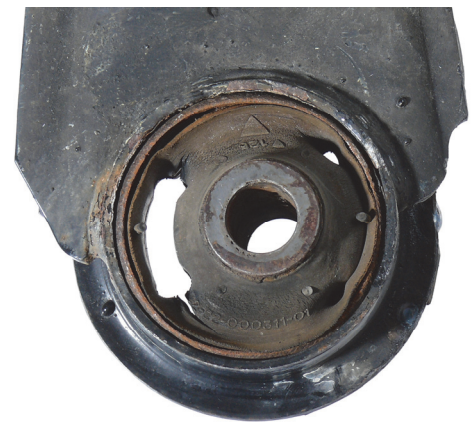
Abb. 3: Gummimetalllager defekt

Abhängig von der Achskonstruktion muss das Fahrzeug nach dem Einbau der Stoßdämpfer vermessen werden. Angaben des Fahrzeugherstellers beachten.
